UNIVERSIDAD NACIONAL DE ROSARIO

ESPECIALIZACION en INGENIERIA MECANICA FORENSE

MATERIA: IMF 1.2.2 INTRODUCCIÓN a la ACCIDENTOLOGIA II

CAPITULO 4 – DESTRUCCION TOTAL

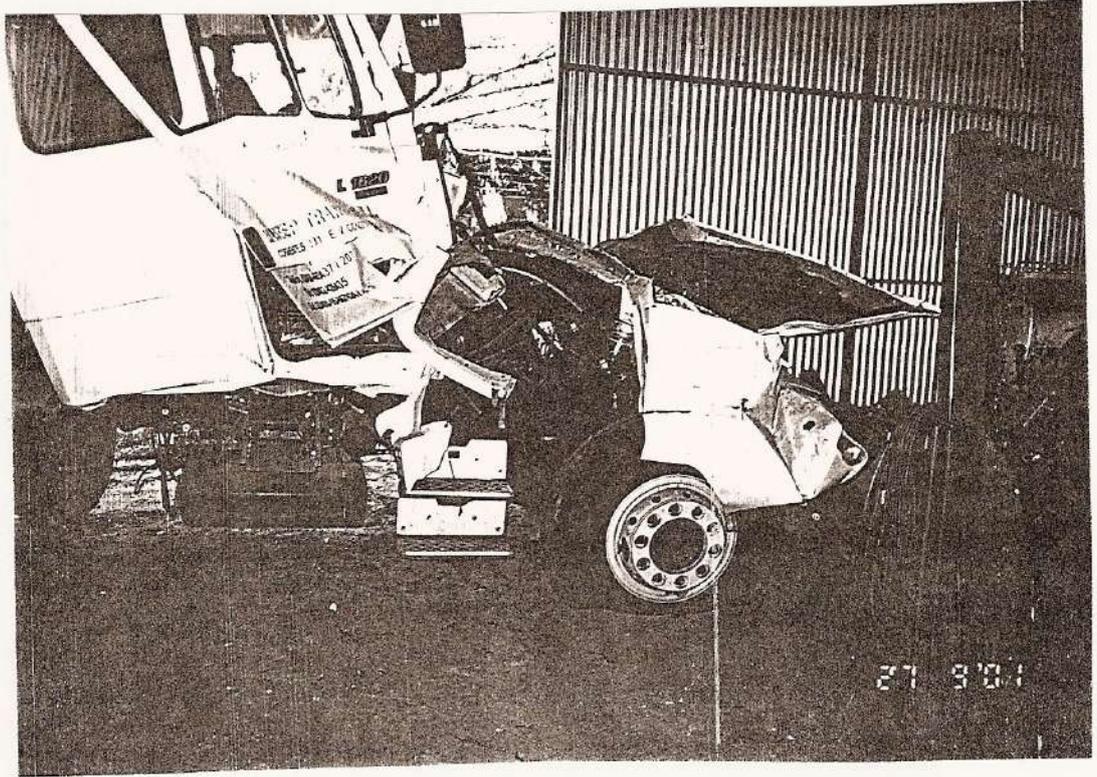
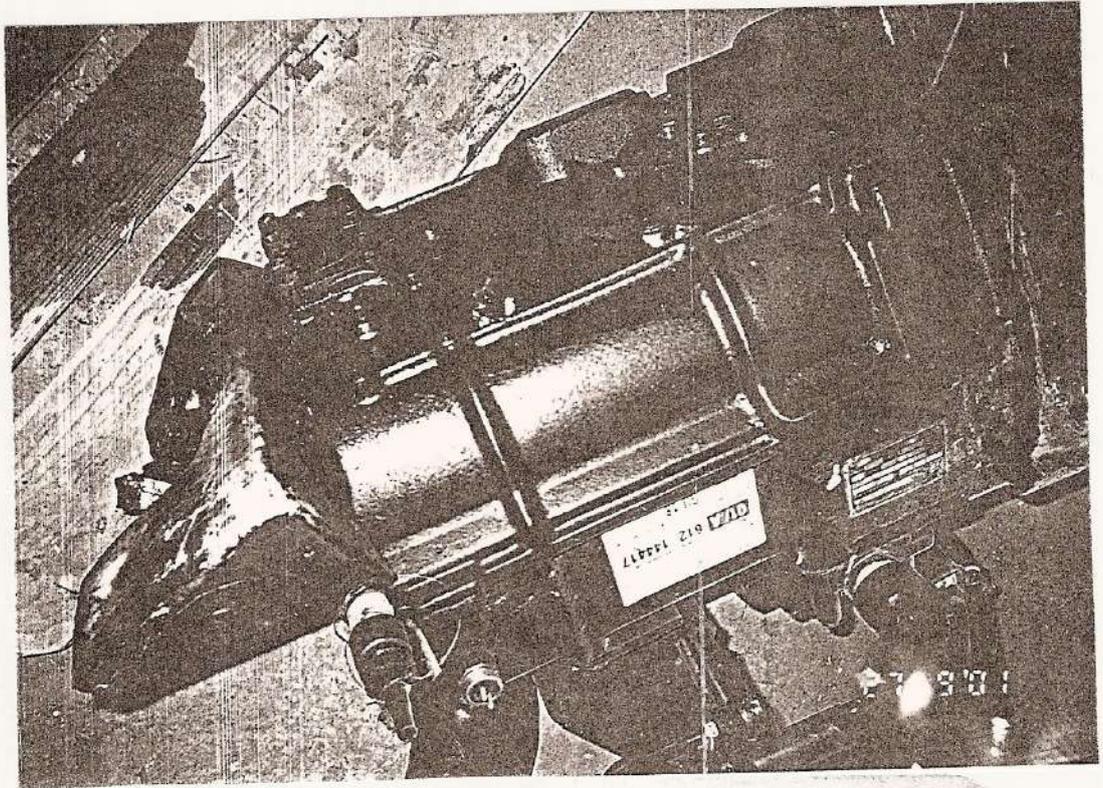
Se trata de un camión marca camión MB L 1620, que a sufrido un Impacto delantero contra otro camión. Se observa en la vista frontal el camión MB L 1620, con su cabina, capot, estribo, paragolpes delantero muy dañados por el impacto. El grado de deterioro de la cabina, capot , etc, y el corrimiento de aprox. 50 cm. del motor. El área de impacto estuvo sobre la línea del bastidor o chasis, donde la transmisión de la energía del choque afectó a la caja de cambio , elementos de transmisión (cardan, cruceta,etc) y llego hasta el diferencial en el puente trasero, en un alto grado de afectación. El puente trasero, ballestas, amortiguadores, travesaño trasero, plato de enganche, etc, sufrieron pocas deformaciones con un grado de afectación por el impacto del 30 %. El grado de afectación de la cabina es del 100 % , una vista lateral del bastidor del chasis, se observa algunas deformaciones y corrimientos sobre la planchada y el larguero derecho. Es posible su reparación, estimada en 150 hs. La cabina totalmente destruida, radiador roto, caja de cambio dañada, paneles frontales destruidos, soportes de motor rotos, etc.

Se observa (otra foto) las distintas partes del motor, con roturas y desplazamiento muy importantes. Se aprecia rotura de radiador, cubre volante y soporte de motor, turbo torcido, porta filtro de aceite roto, motor de arranque desplazado, eje de directa averiado, conexiones de aire e hidráulicas deformadas, etc. Grado de afectación por el impacto entre un 80 a 90 %.

Se observa la rotura del cubre volante y otras partes. Al romperse el depósito de aceite y estar girando el motor a aprox. 2500 rpm, y recibir el camión el impacto de colisión, se produce el engrane de sus partes y posterior deformación (bielas, pistones, cigüeñal, etc). Además al estar sometida al impacto (parte de la transmisión) se produce la rotura de cardan, crucetas, etc, que afectaron al diferencial y sus componentes.-

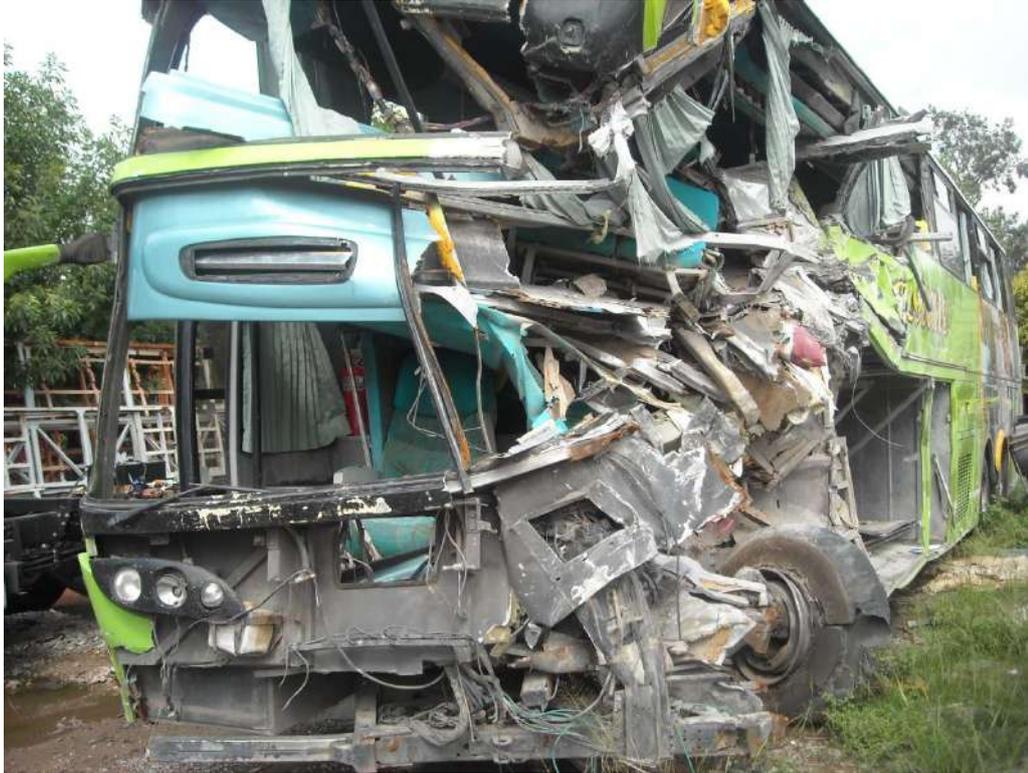
FOTO 1

N°	DESCRIPCION	OBSERVACION
1	Vista frontal del colectivo, donde se aprecia el impacto lateralizado izquierdo, que afectó principalmente a parte de la carrocería y al parte del eje delantero del chasis.	El impacto fue absorbido por el chasis de la unidad y en menor medida por la estructura de la carrocería.
2	Vista lateral derecho de la unidad, donde se observa que no afectó a la rueda derecha de la unidad.	
3	Vista trasera de la unidad donde está ubicado el motor, donde se observa que no hay indicio del impacto ni alteraciones estructurales.	Se observa la Patente de la unidad FUT 979.
4	Vista del tablero de comando y sector de conducción, donde se observa el retiro de partes y elementos constitutivos de la unidad.	
5	Vista lateral izquierda, donde se observa hasta que sector fue afectado el colectivo.	
6	Vista trasera superior, donde se observa que no hay deformaciones ni daños que afectaron al chasis o a la carrocería.	Se observa que la unidad posee sistema de aire acondicionado marca Thermo King y que la carrocería es marca Sudamericanas.
